BESIKTNING TAKKONSTRUKTION - SVENSKA  
FÖNSTER ARENA, EDSBYN

## BESIKTNING

Järvsö 2020-12-08

Beställare: Ovanåkers kommun

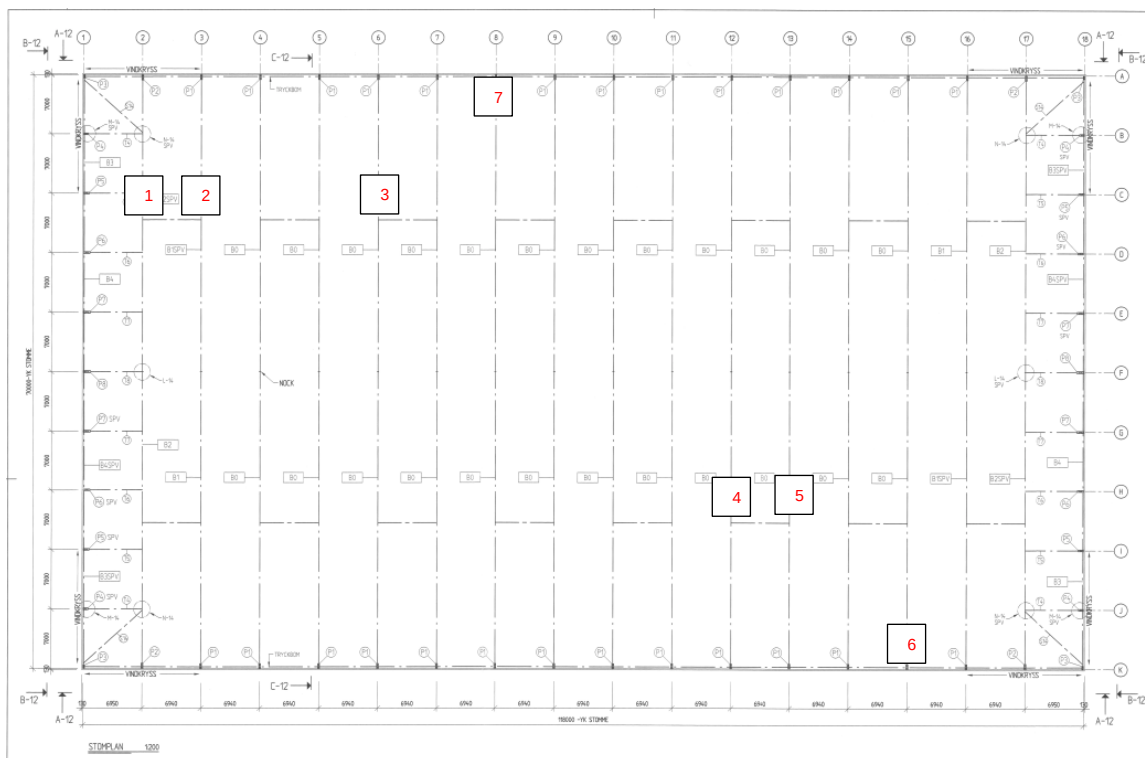
Översikt – positioner för kontroller

Samtliga stöttor kontrollerades okulärt. 5 positioner valdes ut för inmätning.

En översyn gjordes av samtliga noder. Vid var och en av de 5 positioner som valdes ut för inmätning av stöttornas lodläge granskades även noderna noggrannare med avseende på prägling och deformationer i plåtar (Bild 1). Utöver dessa kontrollerades även upplagen i position 6 och 7.

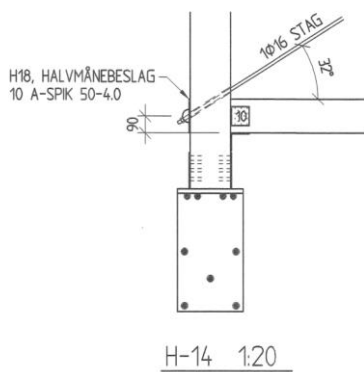
Vertikal stötta LT215x405, horisontell tryckbom LT140x180 samt stag  $\varnothing 16$  kontrollerades och verifierades mot ritning.

Detalj över infästning av horisontell tryckbom samt stag

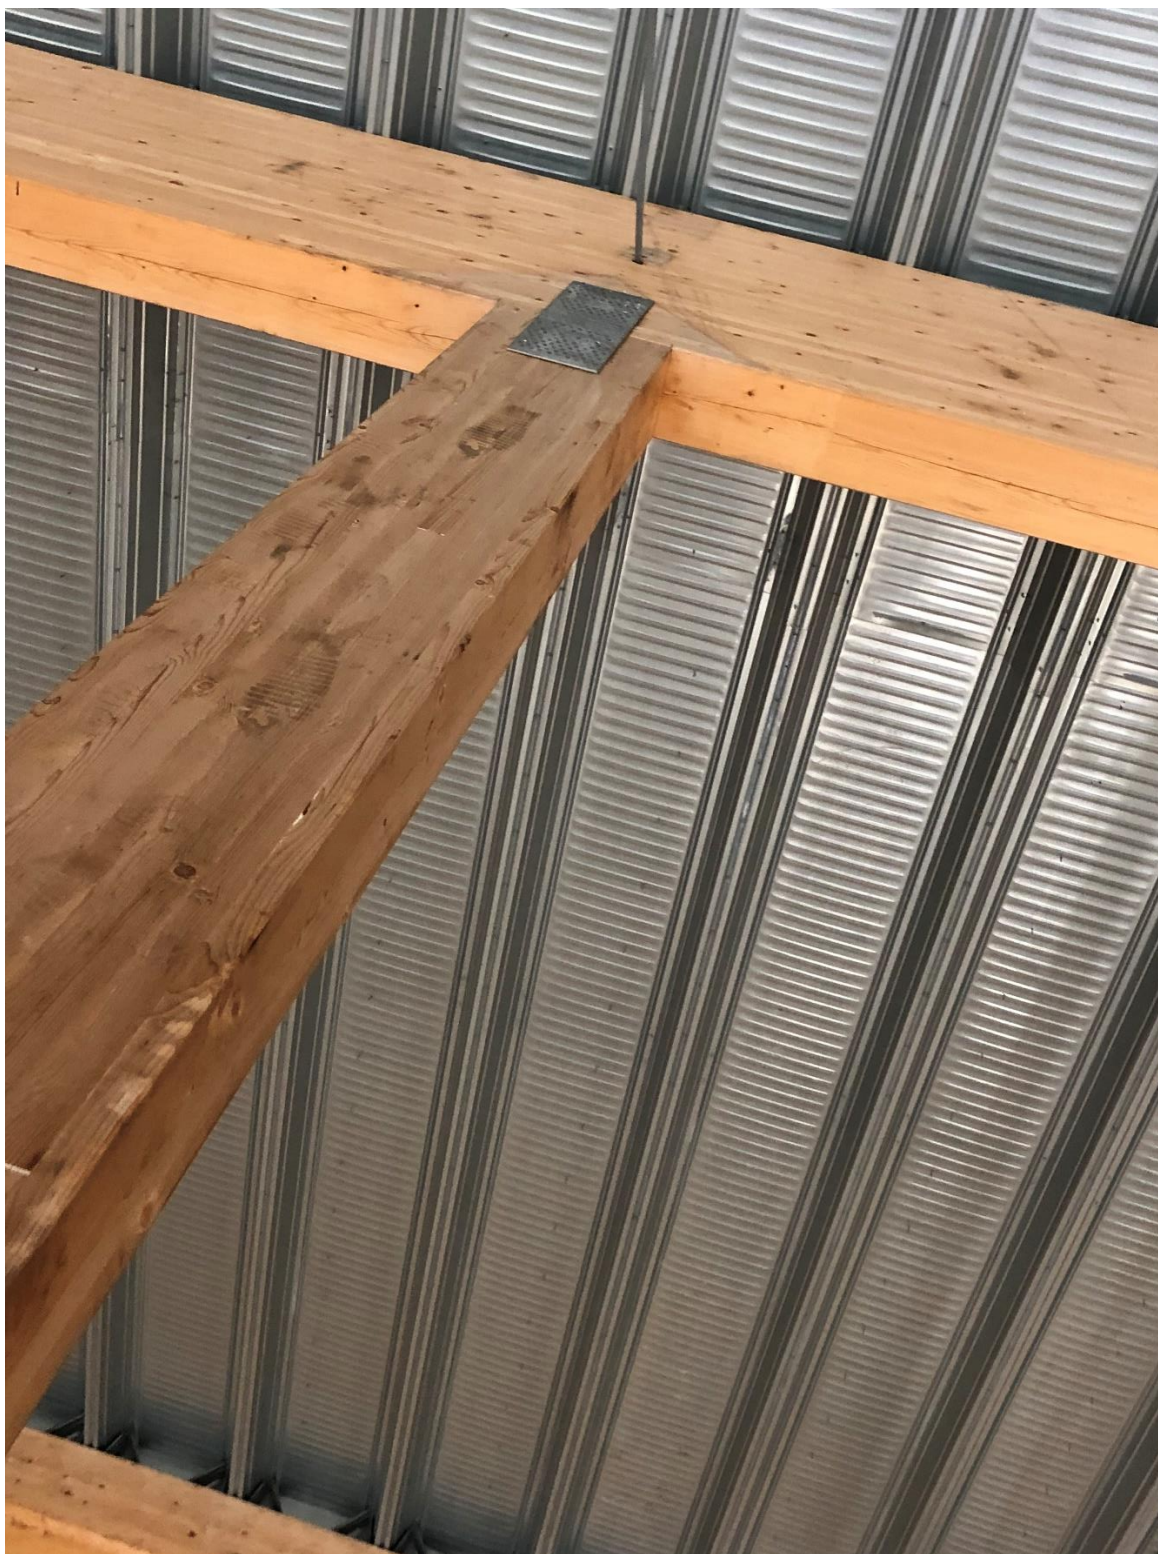
Bild 1. Anslutning mellan stötta och balk

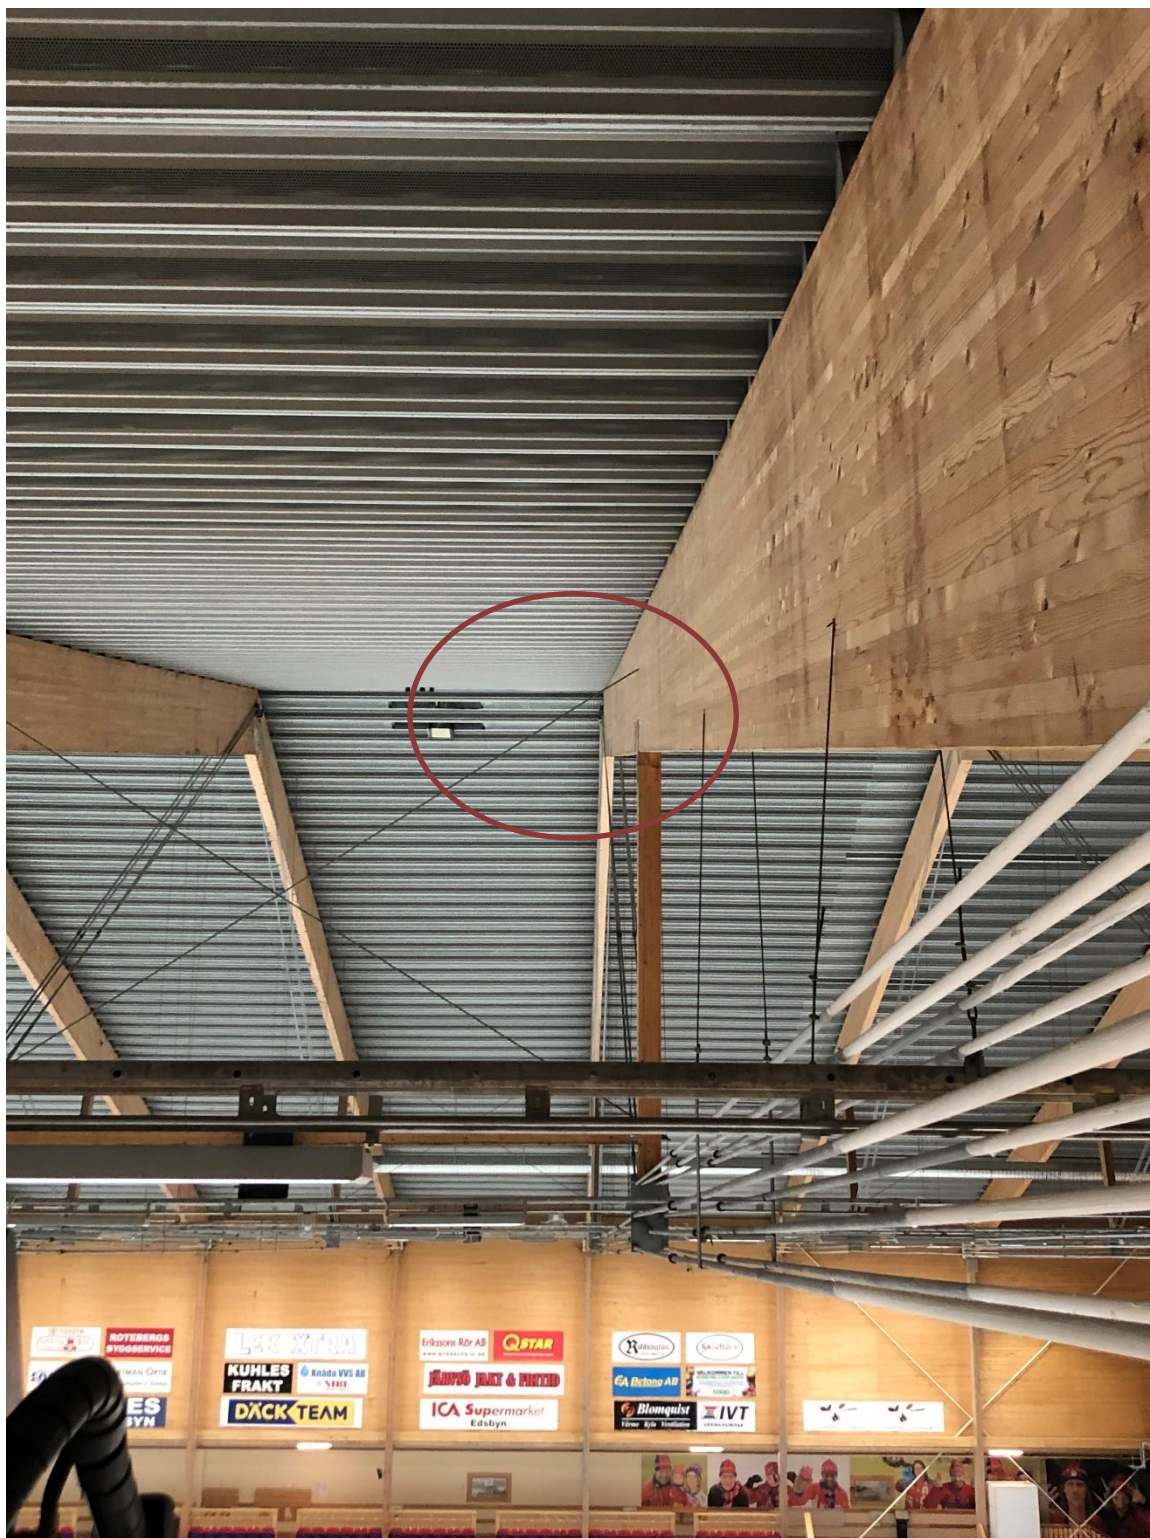
Samtliga stag kontrollerades okulärt. Flertalet stag är böjda och har sannolikt varit så sedan byggnaden uppfördes. Hålen där stagen löper genom den vertikala stötten och/eller limträbalken har inte borrats i rätt vinkel (Bild 2).

Bild 2. Stag ø16 med antydan till krokighet

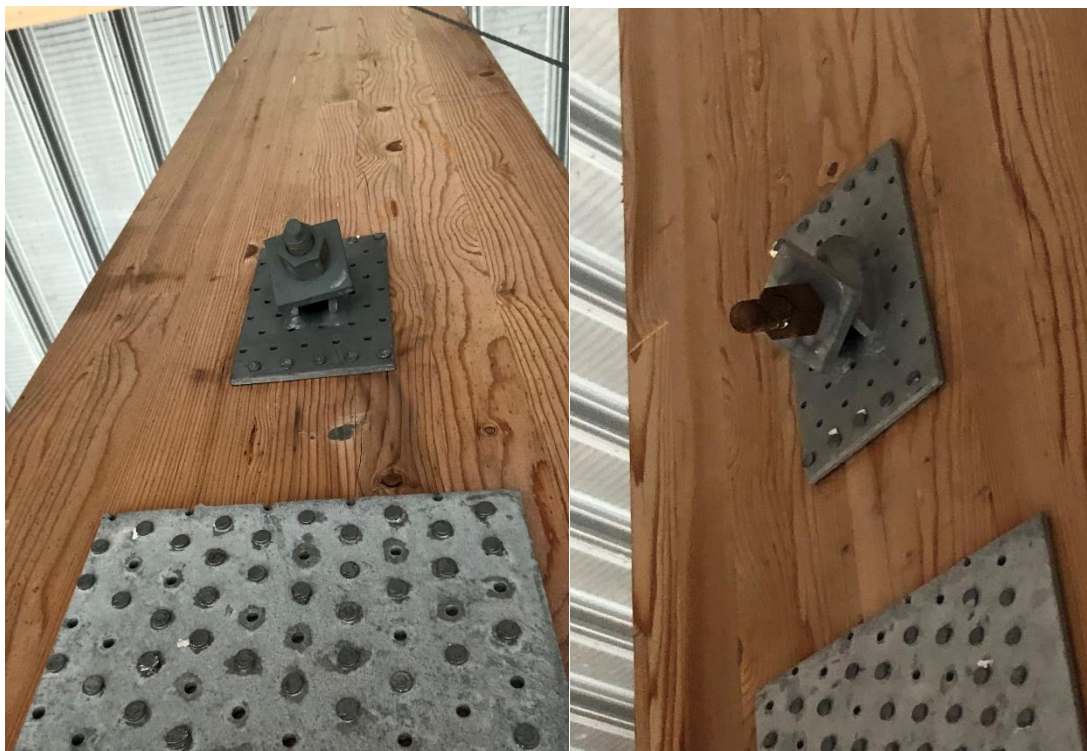
Vid flera infästningspunkter noterades rostgenomslag i både mutter som stag, men inte överallt (Bild 3 och 4).

Bild 3 och 4. Infästning av stag med erforderligt rostskydd (tv) och bristfälligt rostskydd (th)

Besiktningen verifierar de punkter som angetts i PM. Stöttornas lodläge är inom rimliga toleranser. Inga bestående deformationer i limträ eller infästningsplåtar har noterats. Rostangreppen i stagens infästningar bör åtgärdas, men är ännu inte kritiska.
