Beräkningsdokumentation
SVENSKA FÖNSTER ARENA, EDSBYN
KNÄCKAVSTYVADE LIMTRÄPELARE

Detta dokument innehåller dokumentation angående kontrollberäkning för två typfall av pelare, med förändrade förutsättningar avseende knäckavstyvningar.

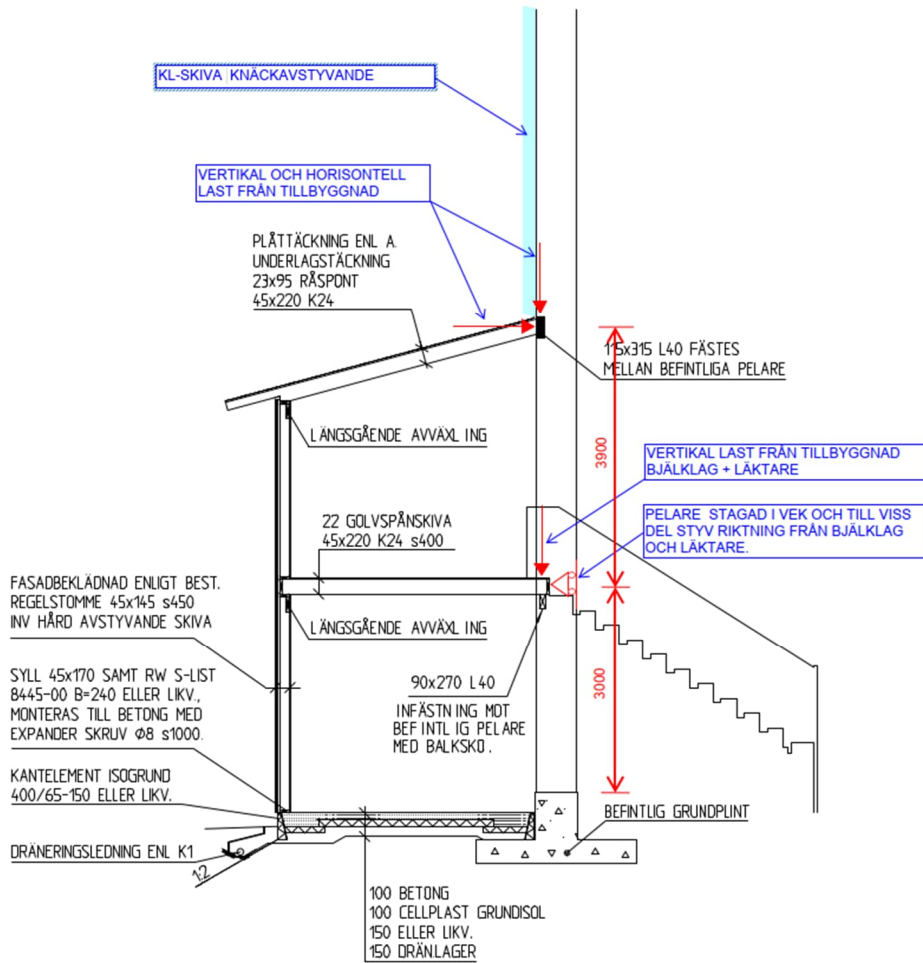
SEKTION

- Pelarna är horisontellt stagad av senare tillbyggt bjälklag och läktare, i vek riktning och till viss del i styv riktning
- Vägg av KL-trä skiva ovanför tillbyggnadens tak antas knäckavstyvande i pelarens veka riktning, längs väggens höjd. Knäcklängden närmst nedanför denna sätts till 0,7 för ensidigt inspänd.
- Tillbyggnad tillför vertikala snölaster (inkl. snöficka) och egentyngd från taket, från halva tillbyggnadens bredd.
- Tillbyggnad tillför en horisontell vindlast från takskivan motsvarande halva höjden från bjälklaget till högsta punkten på tillbyggnadens tak.
- Tak, Bjälklaget och läktaren tillför vertikala laster till pelaren.

Skiss på förutsättningar typfall 1.
